## LA CROIX DE LA CHAPELLE SAINT-VINCENT

# LA CROIX DE LA CHAPELLE SAINT-VINCENT

## PLAN DE SYNTHÈSE DE L'ANALYSE DES ABORDS

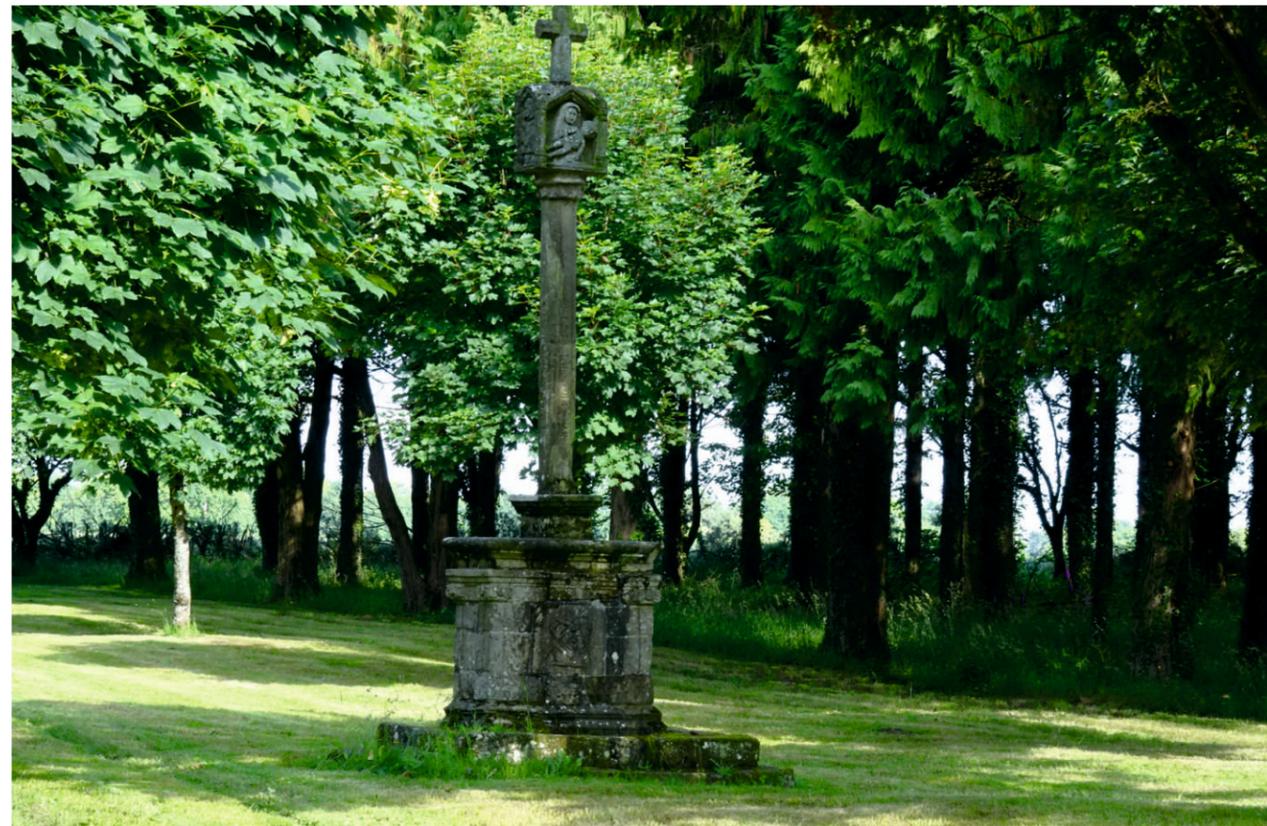
Croix en granite, sur socle et soubassement, à panneaux (bannière) avec pignons sur les quatre faces et colonnettes aux angles. Sur la face ouest est représentée une Crucifixion, sur la face opposée une Piéta, et un saint personnage sur chaque côté.

Vue générale sud-est

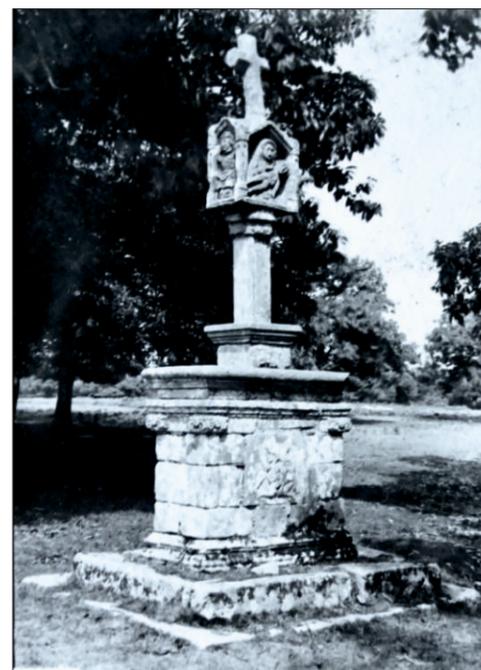
Vue générale sud-est en 1921 ; cl. G. Estève, Ministère de la Culture - Médiathèque de l'architecture et du patrimoine - diffusion RMN

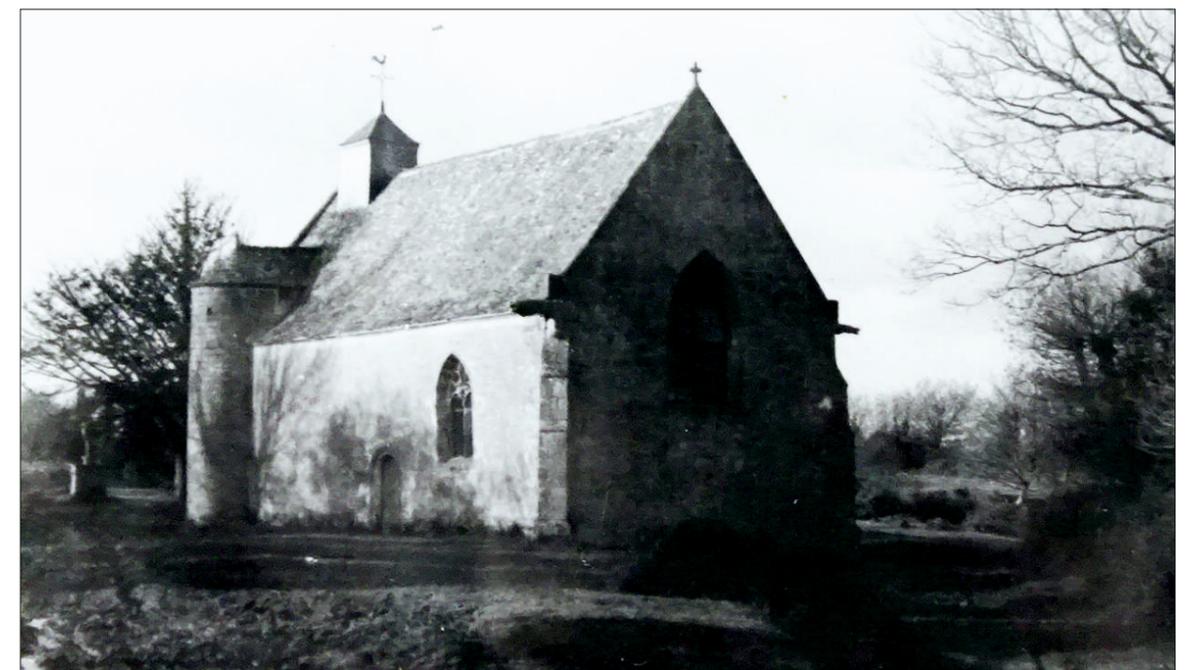
Vue générale sud-est du site de la chapelle Saint-Vincent et de sa croix en 1963  
cliché A. Dégez, UDAP-56

Le fût de la croix a été modifié après 1963.

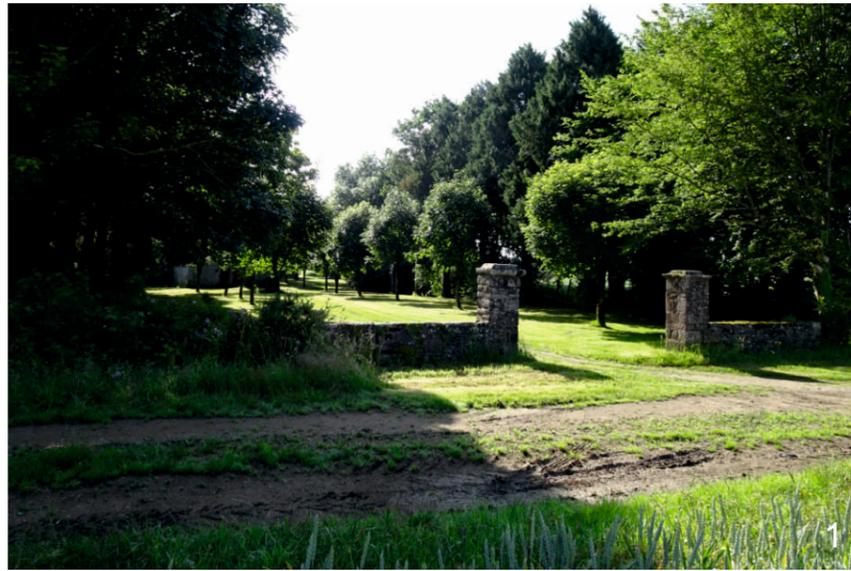
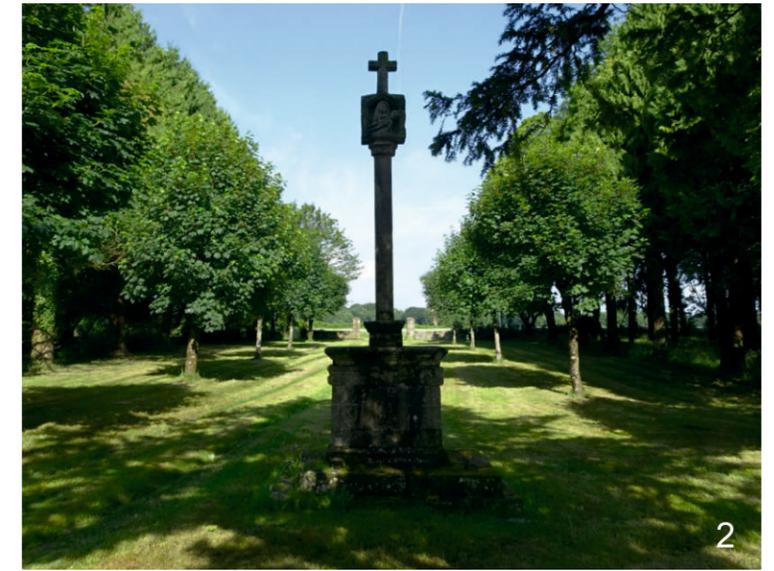
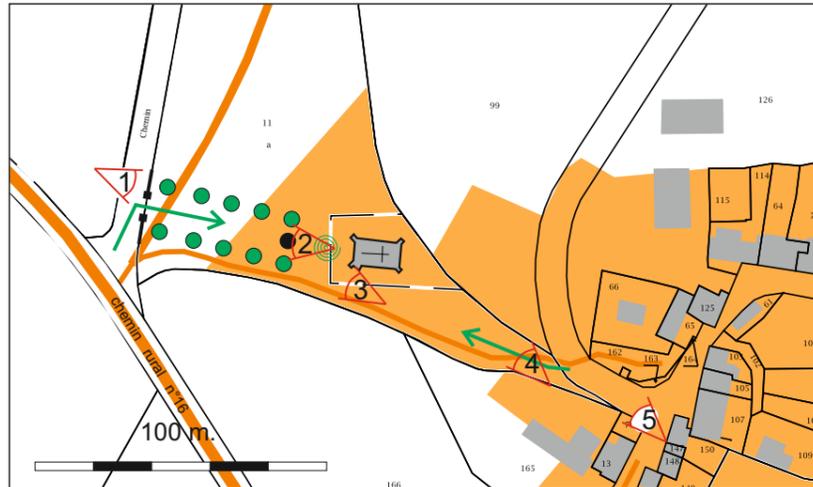
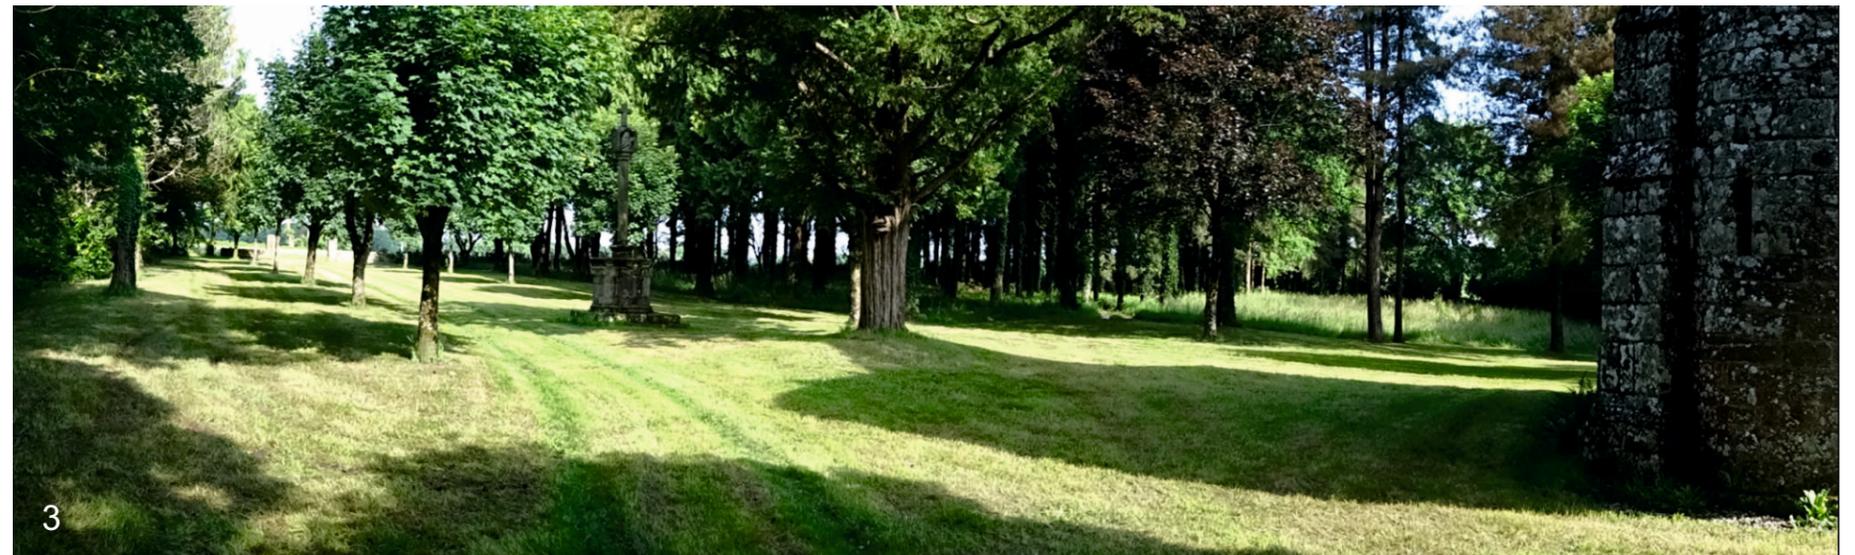
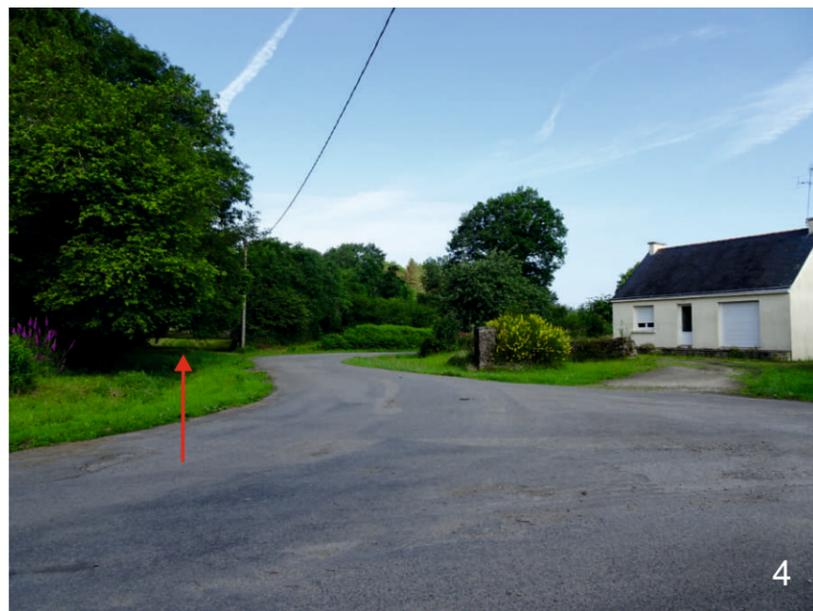
Après le remembrement des années 1960 l'accès ouest au site de la chapelle a été recomposé. Une nouvelle entrée est créée, matérialisée par des piliers et des murets (fig. 1) ; un mail est planté dans l'axe de la croix, de l'if et de la chapelle (fig. 2-3).

L'accès oriental depuis le hameau de Saint-Doué correspond à un ancien chemin bordé de talus plantés (fig. 4-5).

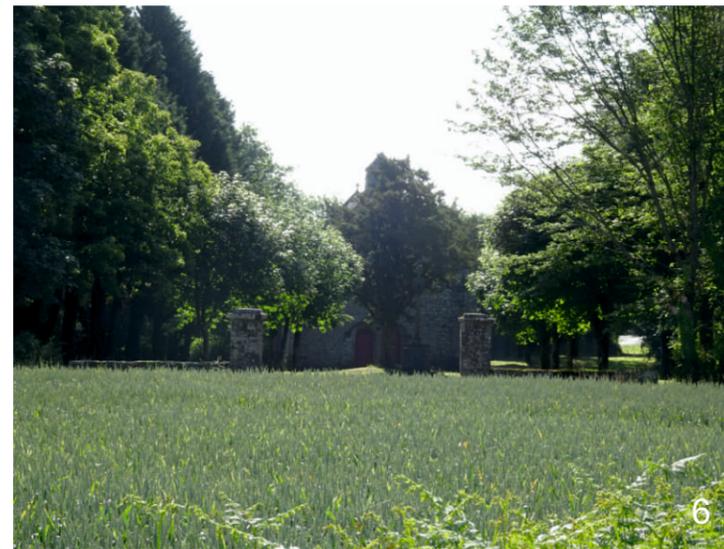
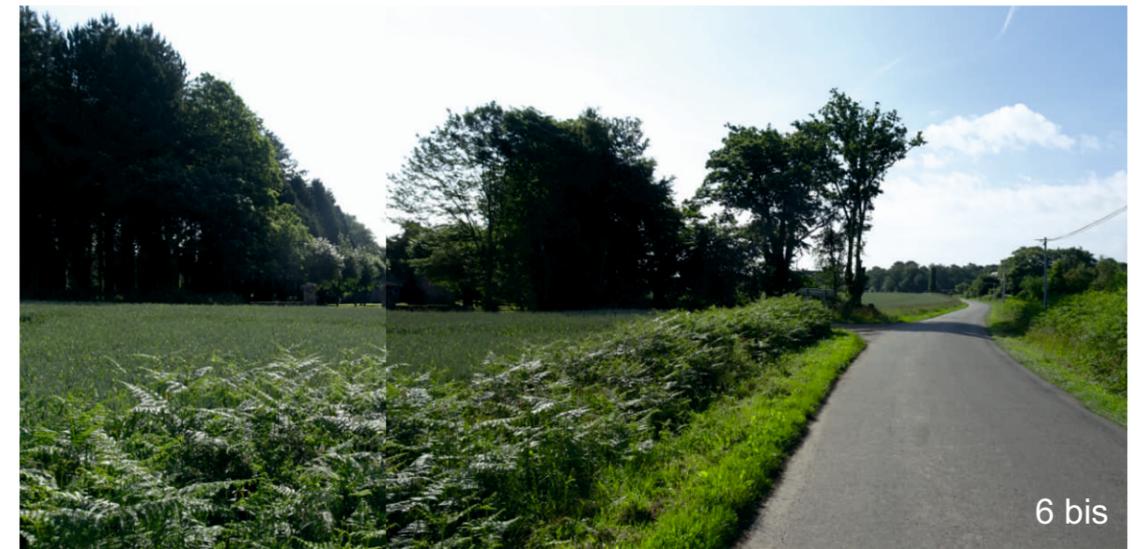
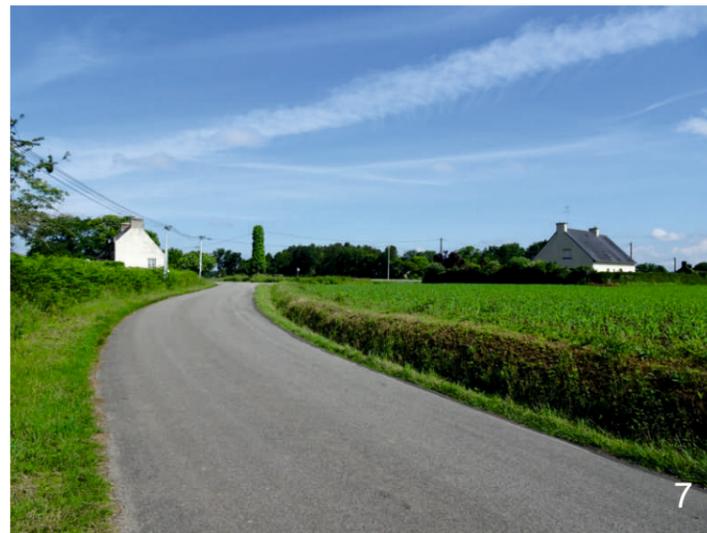
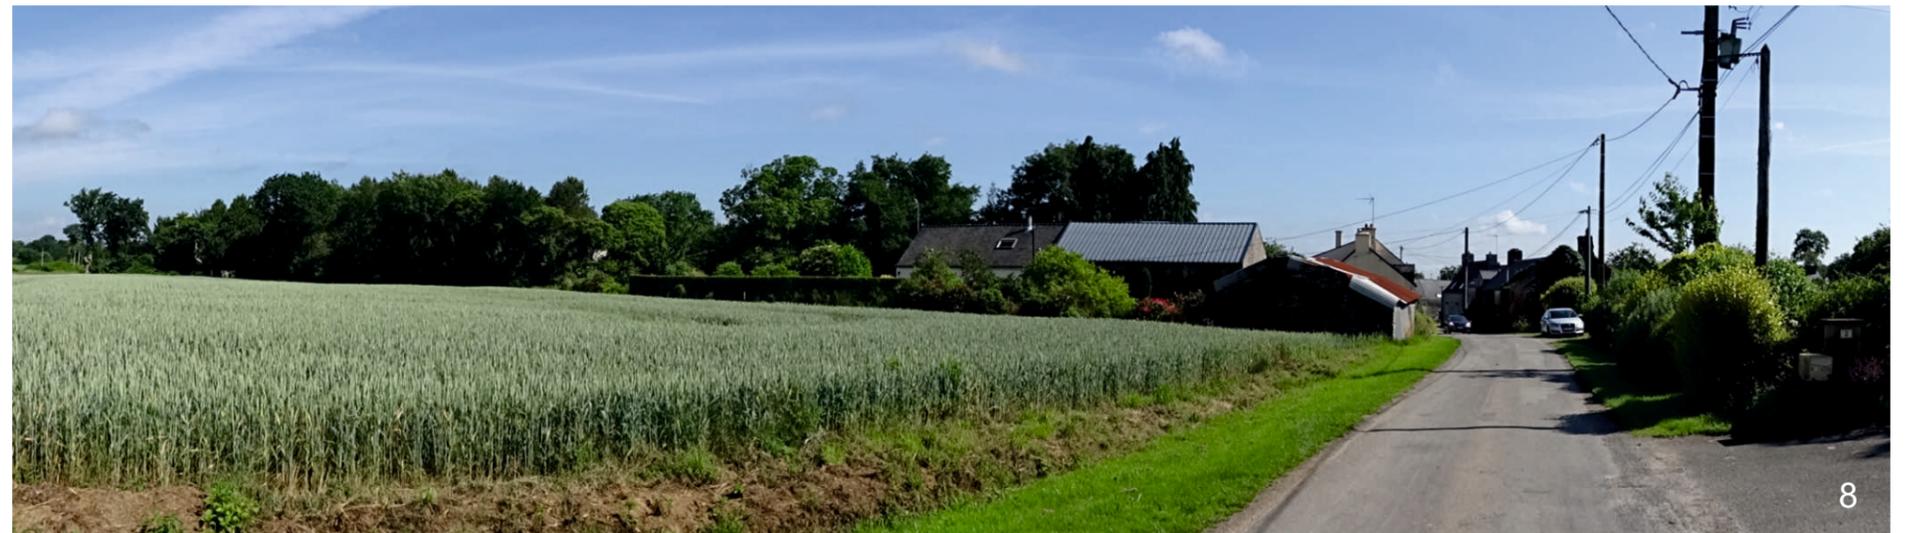
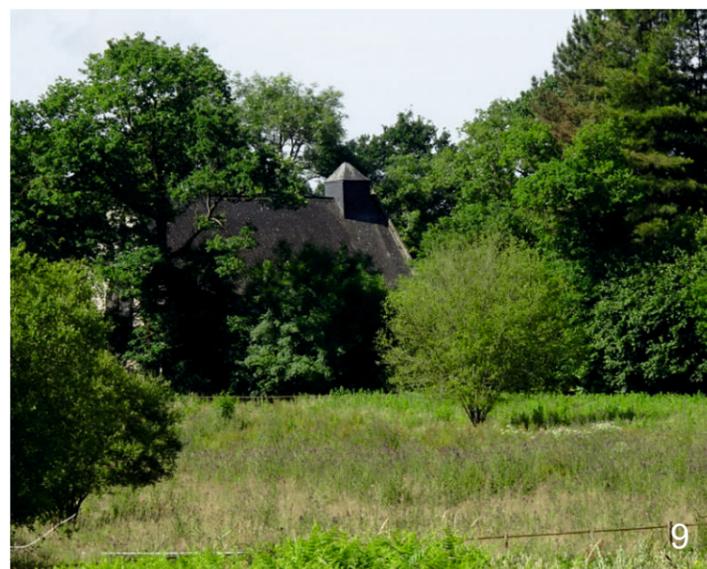
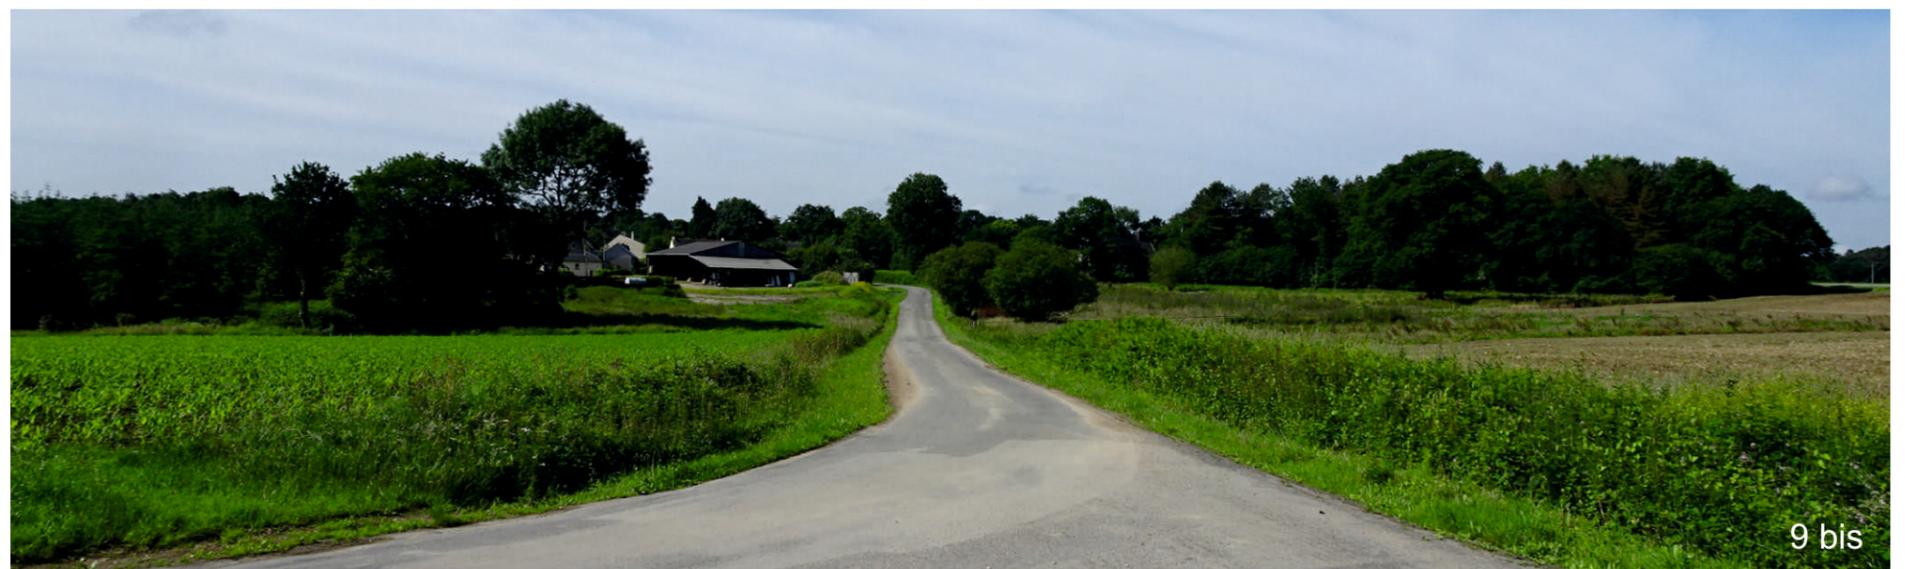
L'écrin boisé autour du site de la croix et de la chapelle Saint-Vincent obère les vues éloignées sur l'ensemble. Toutefois la chapelle est bien perceptible depuis le chemin rural n°16 au sud et au sud-est en co-sensibilités avec le village de Saint-Doué. De la même façon les perceptions d'ensemble depuis la route de Borneguin au nord, sont réelles.
